Yapılara Etkiyen Karakteristik Ykler

Karakteristik ykler ynetmelikler ile belirlenmiřtir:

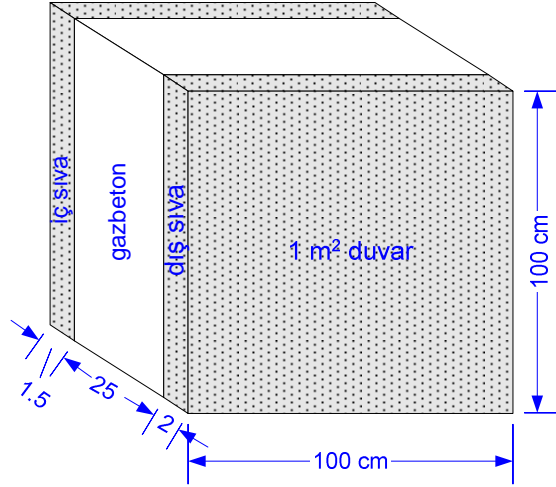
Örnek: Duvar yükü analizi

Betonarme bir yapının dış dolgu duvarları 25 cm gazbeton ile örülecektir. Dış sıva 2 cm, iç sıva 1.5 cm olacaktır. Sıva olarak kireçli çimento harcı kullanılacaktır. Duvarın 1 m² lik alanının ağırlığını bulunuz.

Gaz beton duvar	$0.25 \cdot 7$	$= 1.75 \text{ kN/m}^2$
Dış sıva	$0.02 \cdot 20$	$= 0.40 \text{ "}$
İç sıva	$0.015 \cdot 20$	$= 0.30 \text{ "}$

1 m ² duvar için		$g = 2.45 \text{ kN/m}^2$

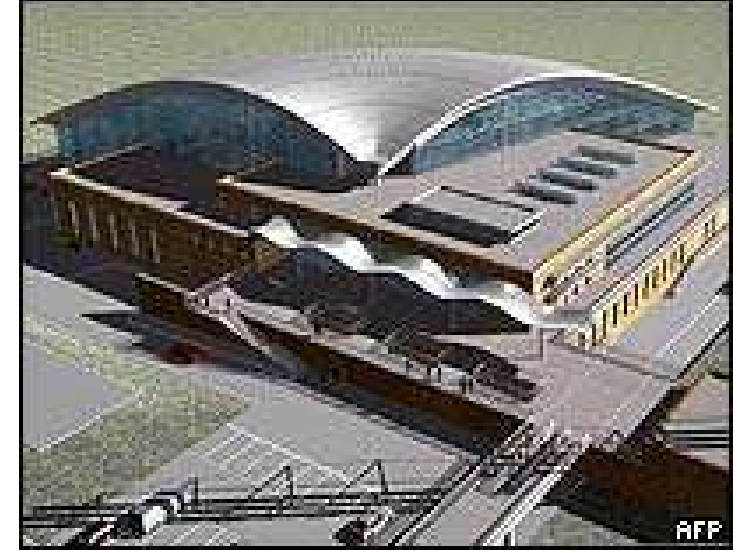
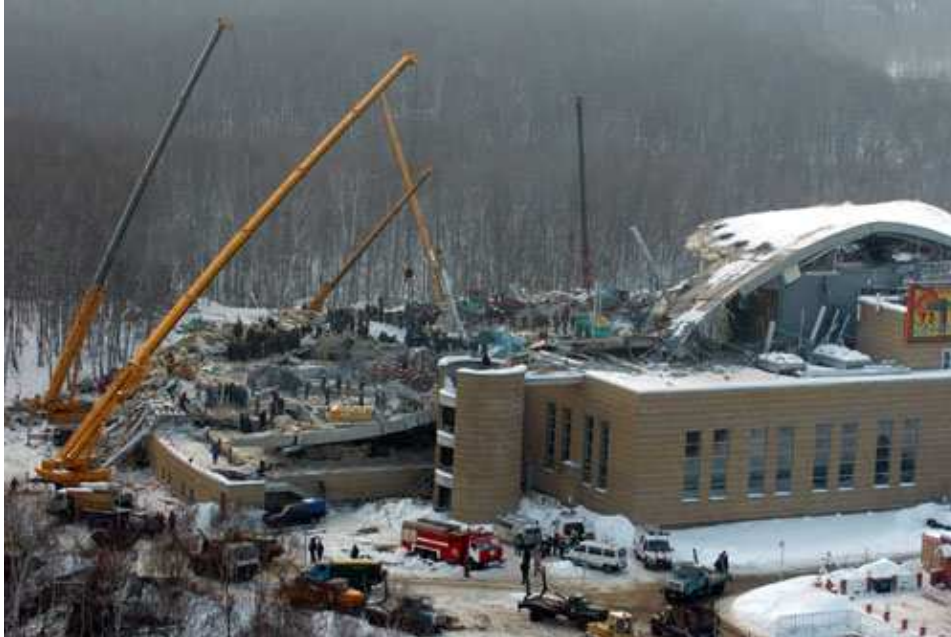
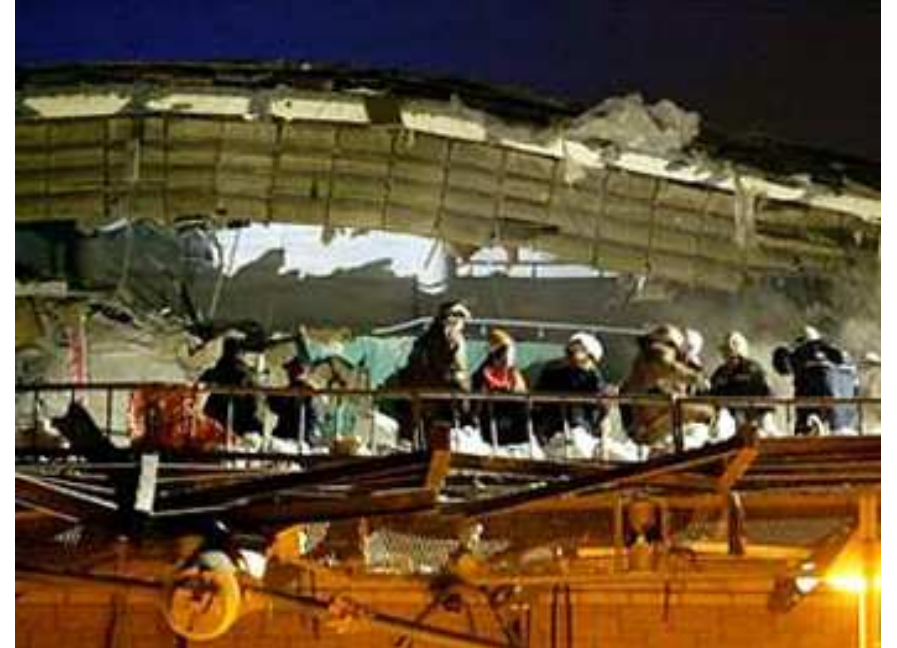
Transvaal/Moskova yüzme havuzu çatısı (5000 m²):

Açılışı: Ekim 2002
Yıkılışı: 14 Şubat 2004
Can kaybı: 28
Yaralı: 110
Çatı: Betonarme+cam

Göçme nedeni: Proje hatası. Yıkılma anında aşırı kar yükü ve sıcaklık farkı (içerde 25⁰ C, dışarda -20⁰ C) etkisindeydi. Kar yükü göçmeyi tetikledi, proje hatasını açığa çıkardı.

Çökmeden önce

15.02.2004 günü

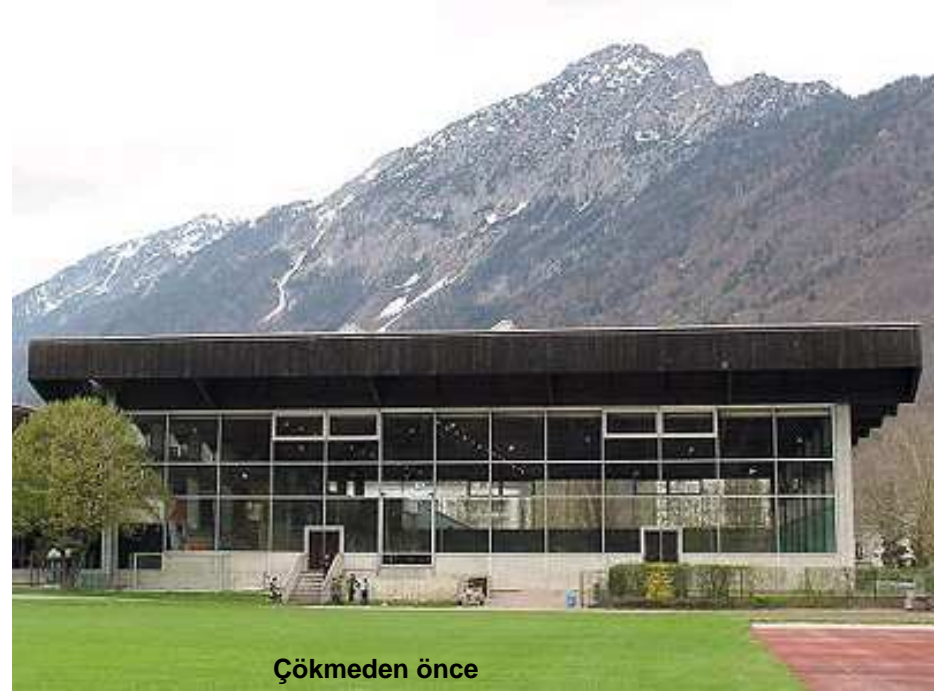
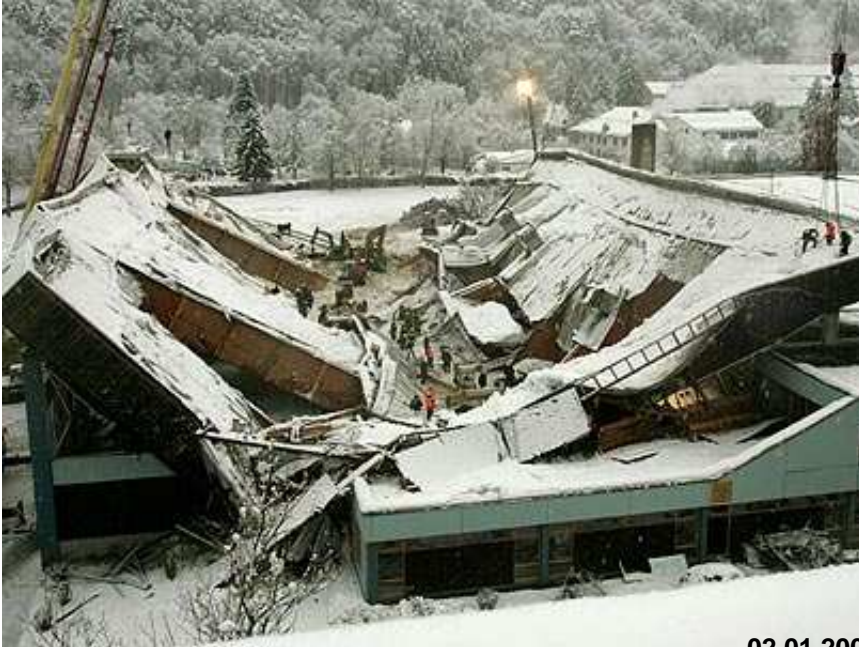
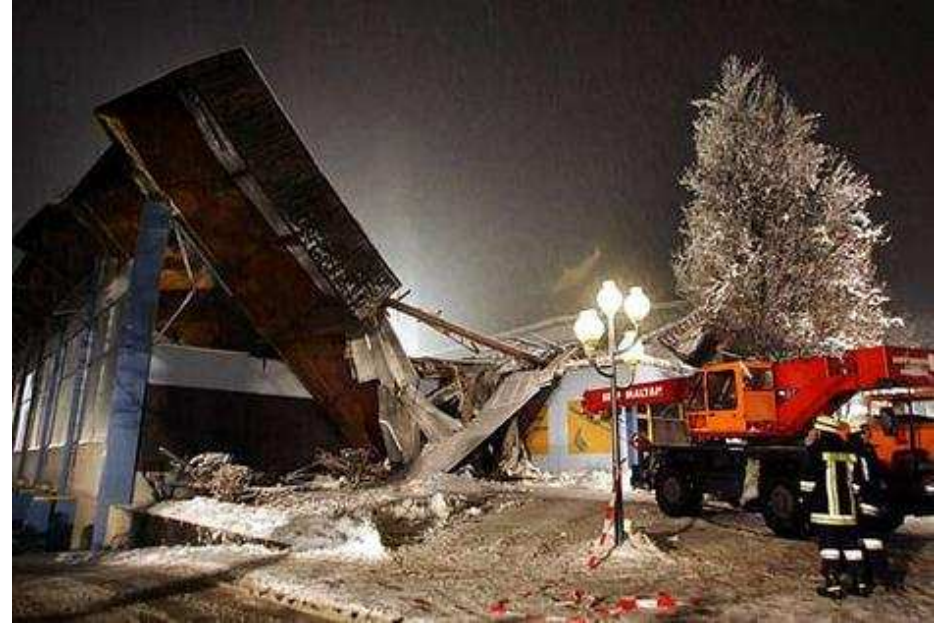
**Bad Reichenhall/Almanya buz pateni spor salonu
(48 mX75 m=3600 m²):**

Göçme nedeni: Resmi rapor henüz açıklanmamıştır.
Ön bilgilere göre: Ahşap düz çatının kirişleri yanlış tutkal ile yapılandırılmıştı. Geçen 34 yıl içinde tutkal özelliğini yitirmiş, kiriş ek yerleri en az 5 noktada zayıflamıştı. 02.01.2006 günü çatıda yaklaşık 30-40 cm sulu kar vardı, toplam kar yükü 1800 kN idi. Bu yük göçmeyi tetikledi.

Çökmeden önce

02.01.2006 günü

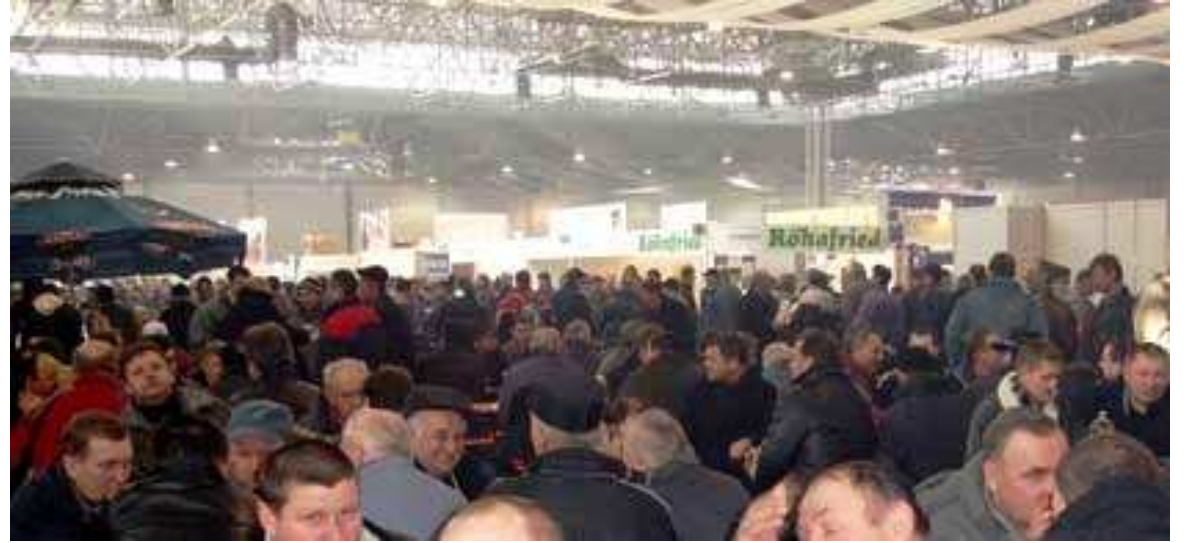
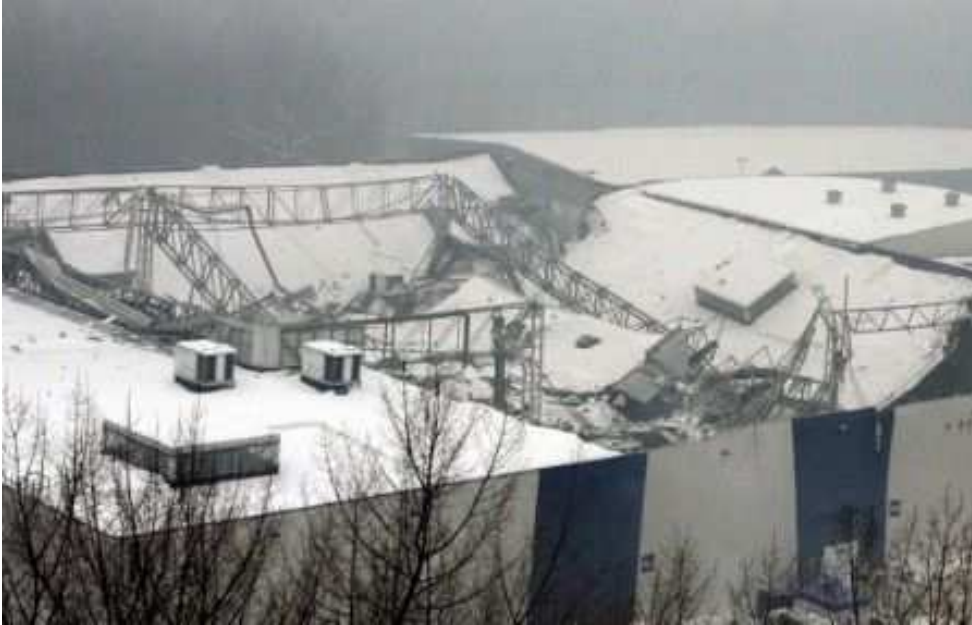
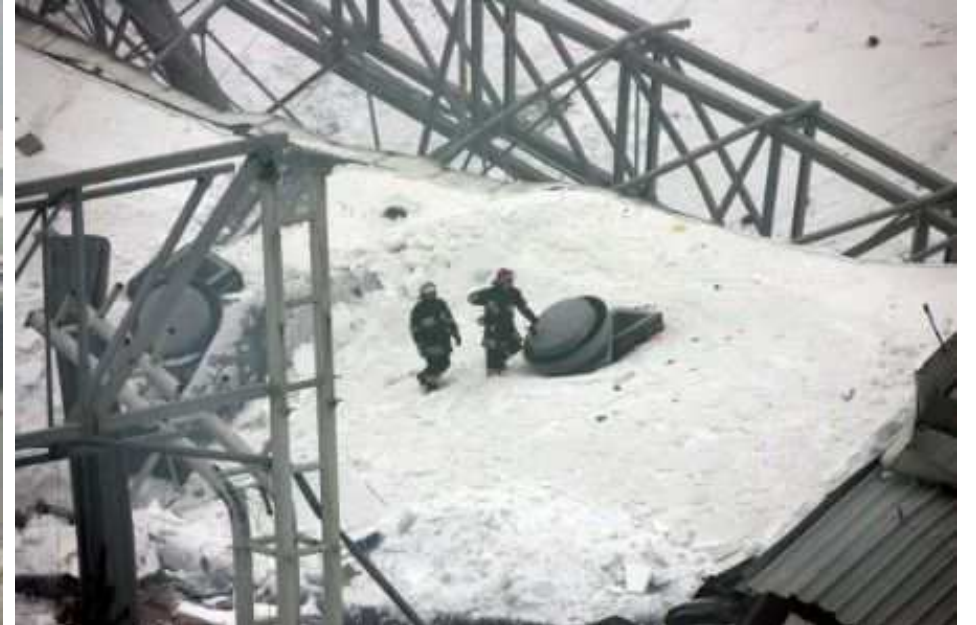
**Chorzow/Polonya sergi salonu çatısı
(100x150=15 000 m²)**

Göçme nedeni: Resmi rapor henüz açıklanmamıştır.
Ön bilgilere göre: Çökmeden önce, 2002 yılında çatıdan somun civata gibi parçalar düşüyordu. Acil onarım gördü.
Çelik çatı biriken kar yüküne dayanamadı, aniden çöktü.
Kar yüksekliği 50 cm civarındaydı.

Çökmeden kısa süre önce

28.01.2006 günü

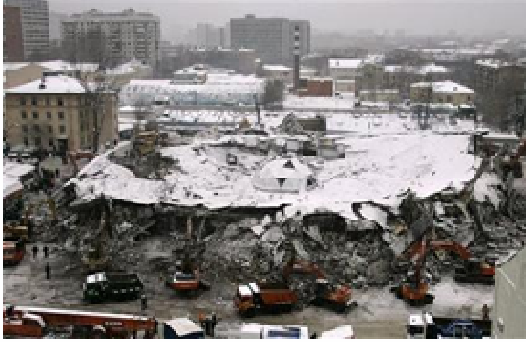
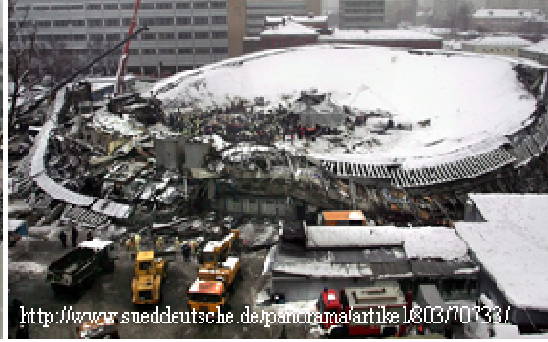
Basmanny kapalı pazaryeri çatısı (2000 m²) Moskova

Çökme nedeni: Etkimi ihmal edilen çetin çelik kafes kirişlerinin korozyon sonucu zayıfladığı ve aşırı kar yüküne dayanmadığı bildirilmektedir. Kış boyunca biniken yaklaşık 47 cm lik kar hiç temizlenmemiştir. Üzerine 5-8 cm lik daha sulu kar yağması çökmeyle belkilendi.

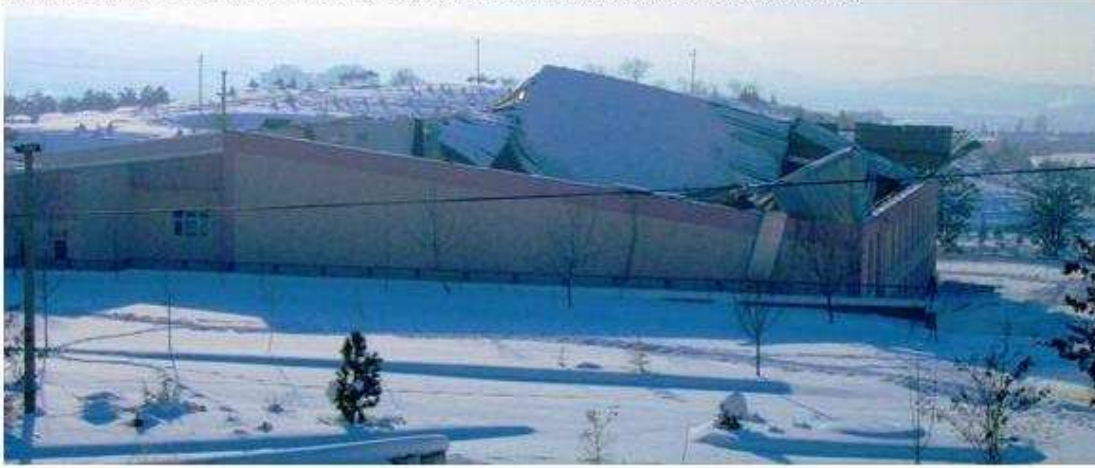
Eskişehir Kılıçoğlu Anadolu Lisesi spor salonu çatısı (28.80x43.68=1258 m²):

Açılışı: 2003, Yıkılışı: 25.01.2006, Can kaybı: Yok, Yaralı: Yok, Çatı: Çelik uzay kafes (Mero sistem taklidi)

Çökme nedeni: 25.01.2006 günü yaklaşık 35-40 cm kar vardı. Biriken kar çökmeyi tetikledi. Okulların tatil olması faciayı önledi. Salon kullanılmaya başladığından beri çatı açılıyor, gökyüzü görülüyor, akıtıyor, çit-çit sesler geliyor, onarılıyor fakat olay tekrarlanıyordu (salonu kullananların ifadesi). Projesinde ölçü ve analiz hataları vardı. Hesaplar ile inşa edilen bağdaşmıyordu. Uygulama son derece gelişigüzel yapılmıştı. Mesnet levhaları kolonlara ankre edilmemiş ve mesnet küreleri levha üstüne levha -yetmemiş- bir levha daha eklenerek kolon dışında işreti kaynatılmıştı. Kısa parça borular uç uca özensiz kaynatılarak borular oluşturulmuştu. Somunlarda pim yerine nokta kaynak kullanılmış, bazılarında kaynak dahi yapılmamıştı. Cıvatalar kopmuş, ya cıvata ya da küre dişleri sıyrılmış, borular kaynak yerinden kopmuş ve burkulmuşlardı. Çatıdaki hasarlar göçme anından çok daha önce, kullanıma açıldığı gün, belki de montaj sırasında, başlamıştı.

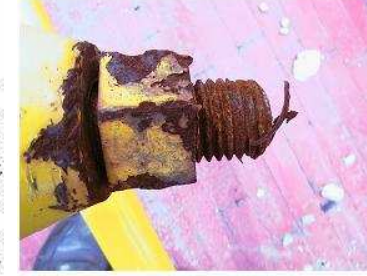
Dişleri sıyrılmış cıvata

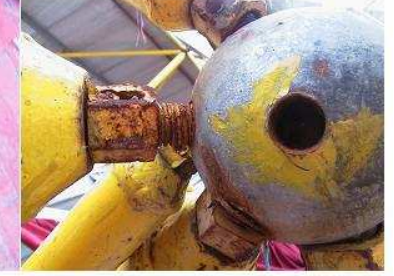
Tam sıkılmamış cıvata ve dişleri sıyrılmış küre

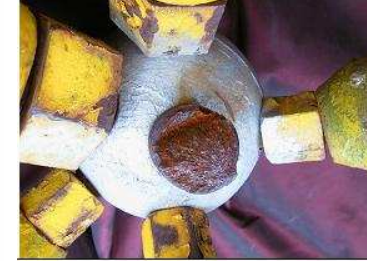
Kopmuş cıvata

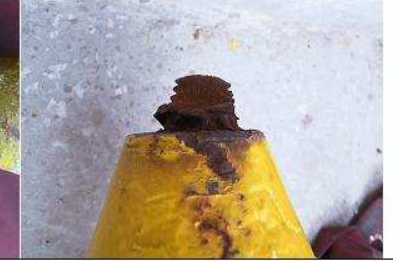
Kopmuş cıvata

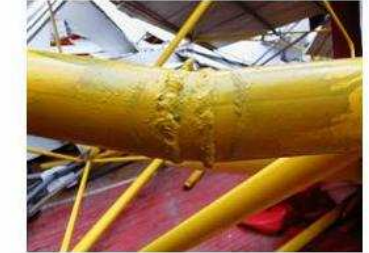
Çok kısa boru parçaları uç uca kaynatılmış

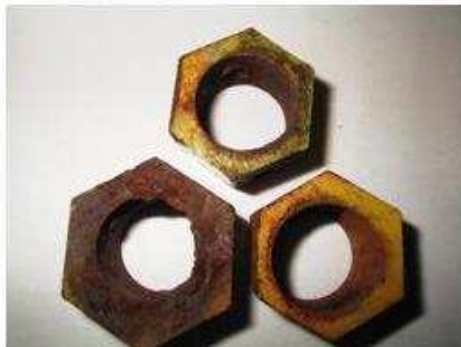
Yerden toplanmış somunlar

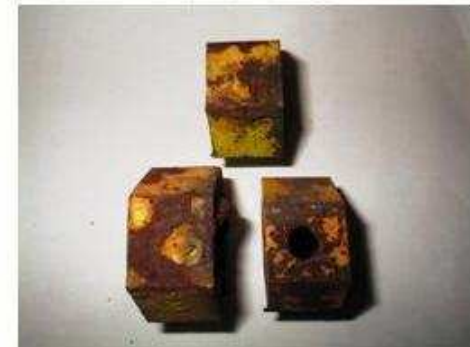
Pim yok, nokta kaynağı veya kaynaklı

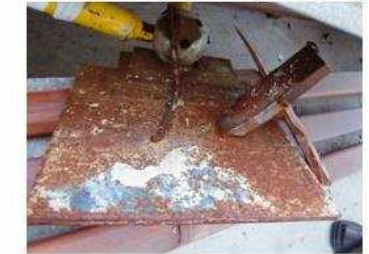
Levha üstüne levha, üstüne levha, küre kolon dışında

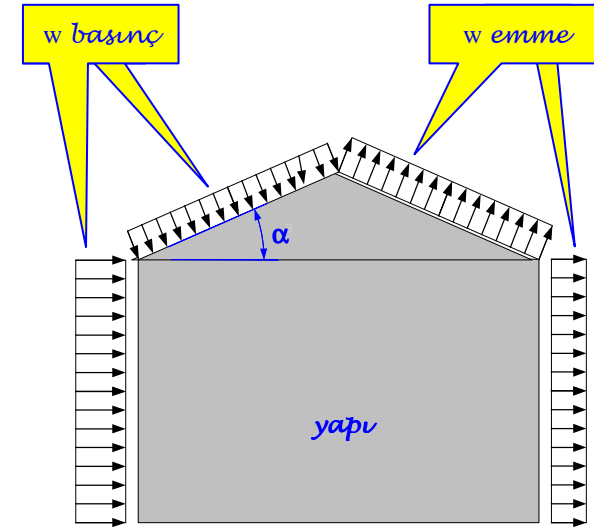
TS 498-1997, Çizelge 5 (tüm Türkiye için)

Yapı yüksekliğince gerilmenin sabit alındığı yükseklik bölgesi m	V Rüzgar hızı m/s	q (Basınç-emme) kN/m ²
0-8	28	0.5
8-20	36	0.8
20-100	42	1.1
100 ve yukarısı	46	1.3

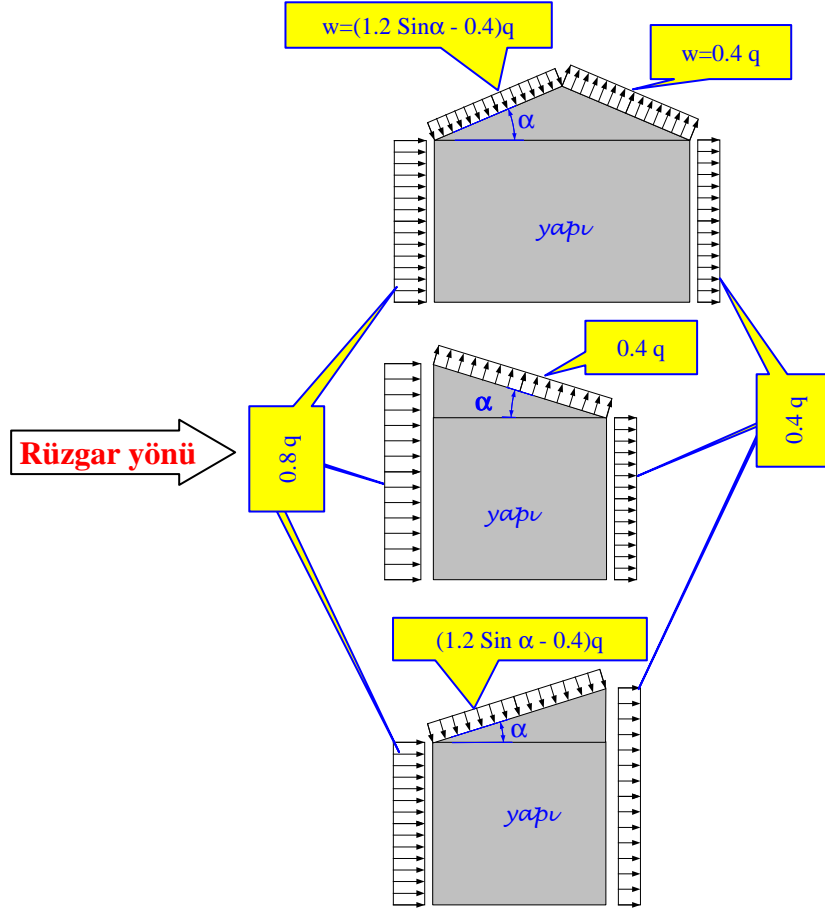
Dört tarafı kapalı yapılar (kN/m^2)
